## **PROJEKT BUDOWLANY**

**REMONTU DACHU,  
WZMOCNIENIA I REMONTU ELEWACJI  
BUDYNKU MIESZKALNEGO  
PRZY UL. SPACEROWEJ 4  
W CHOJNOWIE**

**Adres:** 59-225 Chojnów, ul. Spacerowa 4  
dz. nr 381/6 obręb 0004 Chojnów  
jed. ewidencyjna 020901\_1

**Inwestor:** Chojnowski Zakład Gospodarki Komunalnej i Mieszkaniowej  
59-225 Chojnów, ul. Drzymały 30

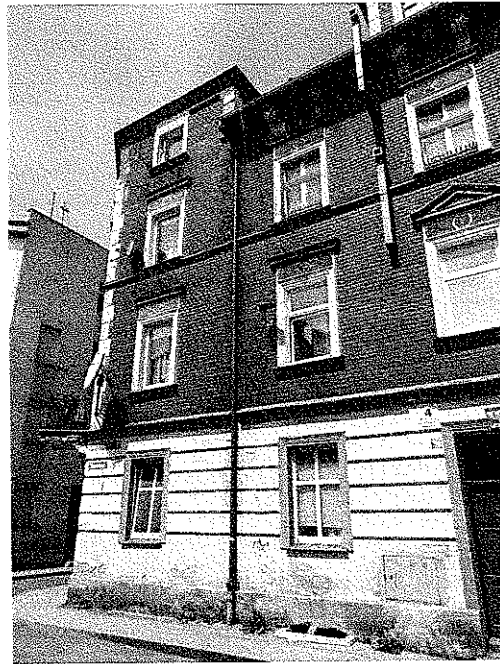
Zdjęcie nr 1 – Elewacja południowo

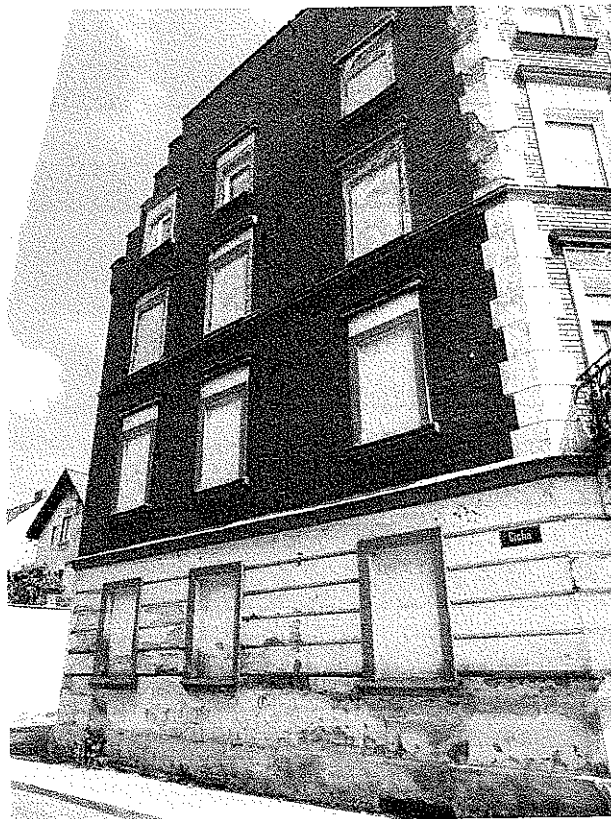
Zdjęcie nr 2 – Elewacja zachodnia

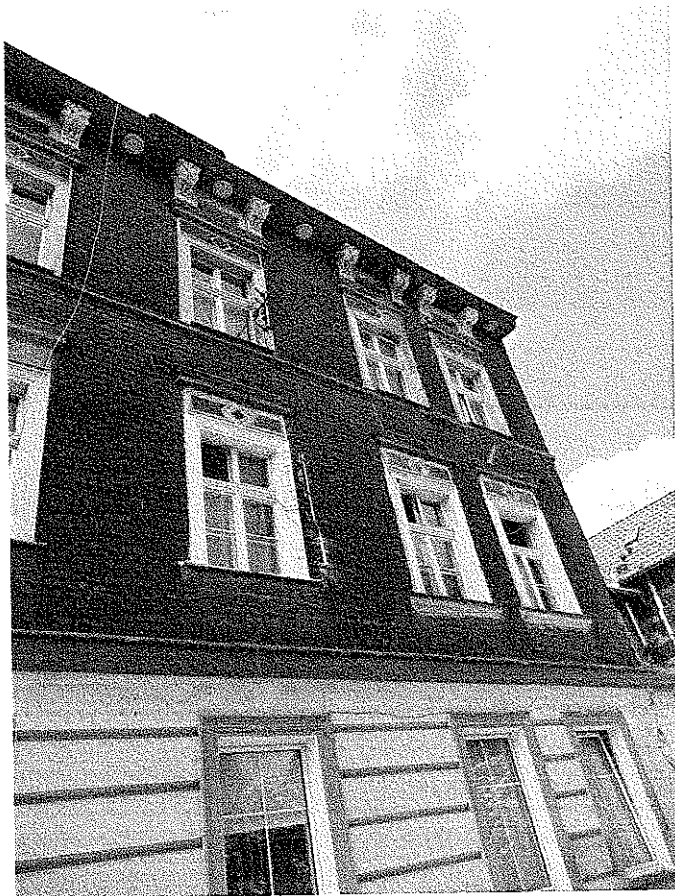
Zdjęcie nr 3 – Elewacja wschodnia

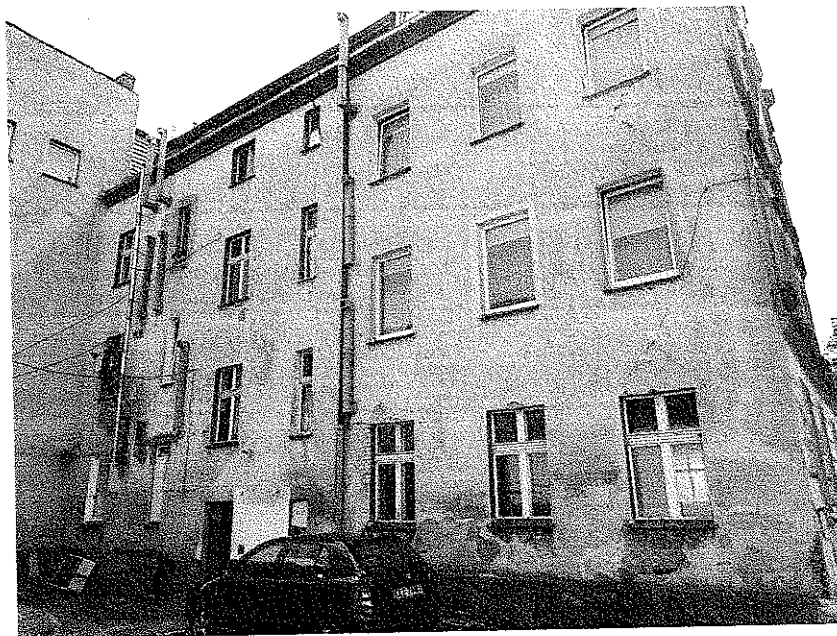
Zdjęcie nr 4 – Elewacja północna

- Zbicie tynków od strony podwórza (elewacja północna) w całości
- Zbicie odparzonych tynków oraz usunięcie złuszczonych farb na pozostałych elewacjach. Istniejące elementy architektoniczne zachować w oryginale i poddać renowacji, odtwarzać tylko w razie konieczności.

- Wykonanie na elewacji od strony podwórza tynku cementowo-wapiennego modyfikowanego dodatkiem napowietrzającym Ceresit CO 84, następnie wyrównanie szpachlówką renowacyjną Ceresit CR 64. Tynk grubości 3,5÷4 cm.

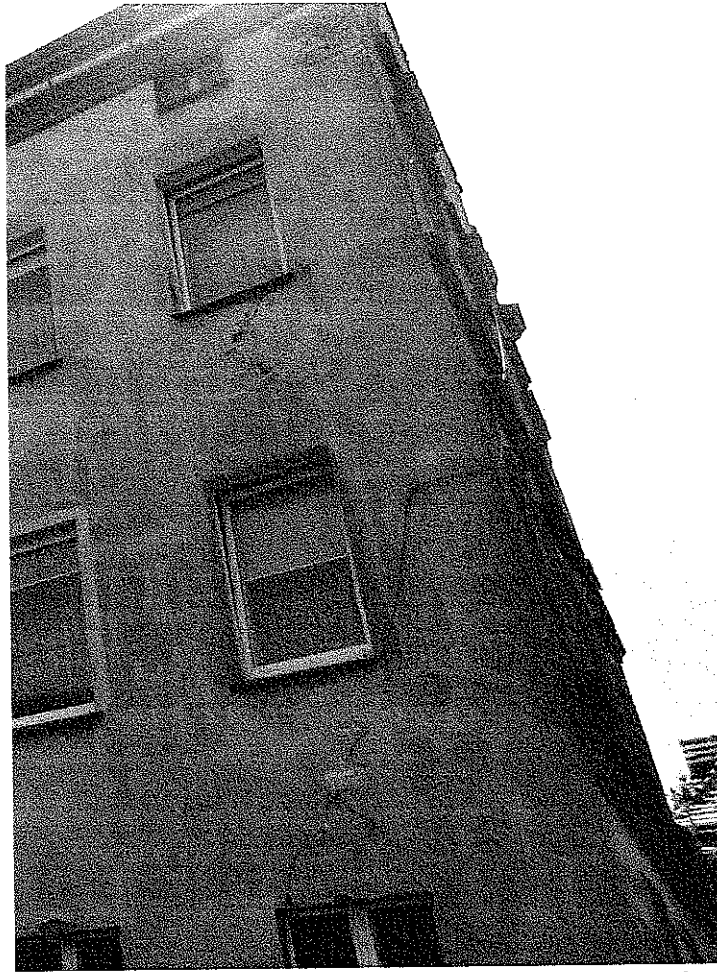
Na wszystkich ścianach pęknięcia i rysy, w przeważającej ilości na ścianie tylnej. Zarysowane nadproża nad oknami. Tynk w wielu miejscach odparzony oraz braki. Na ścianach założone „plomby” szklane.

Lokalne uszkodzenia murów (rysy i pęknięcia) są skutkiem wielu niekiedy nakładających się przyczyn: drgania od ruchu ulicznego, osłabienie otworami okiennymi i drzwiowymi, belki stropowe prostopadłe do ścian podłużnych, brak wieńca spajającego budynek. Pęknięcia nadproży ceglanych spowodowane prawdopodobnie zwietrzeniem zaprawy. Brak uszkodzeń na założonych „plombach” szklanych wskazuje na ustabilizowanie się przyczyny pęknięć murów i braku dalszego postępowania deformacji.

Zdjęcie nr 5 – Pęknięcia elewacji północnej

Wypełnienie spękań muru modyfikowaną zaprawą cementową o uziarnieniu w zależności od szerokości szczeliny.

Zabezpieczenie spękań o rozwarciu większym od 0,5cm na ścianach wykonując zbrojenie prętami fi8 zagiętymi na końcach i zakotwionymi w ścianie w odległości po 70cm z każdej strony pęknięcia. Zagięte końcówki prętów o długości 25cm zakotwić w ścianie na żywicy 2-składnikową epoksydowo-akrylową. Klamry z prętów mocować w bruzdach gł. 2 cm, na długości pęknięcia (prostopadle do pęknięcia) co max. 0,3m.

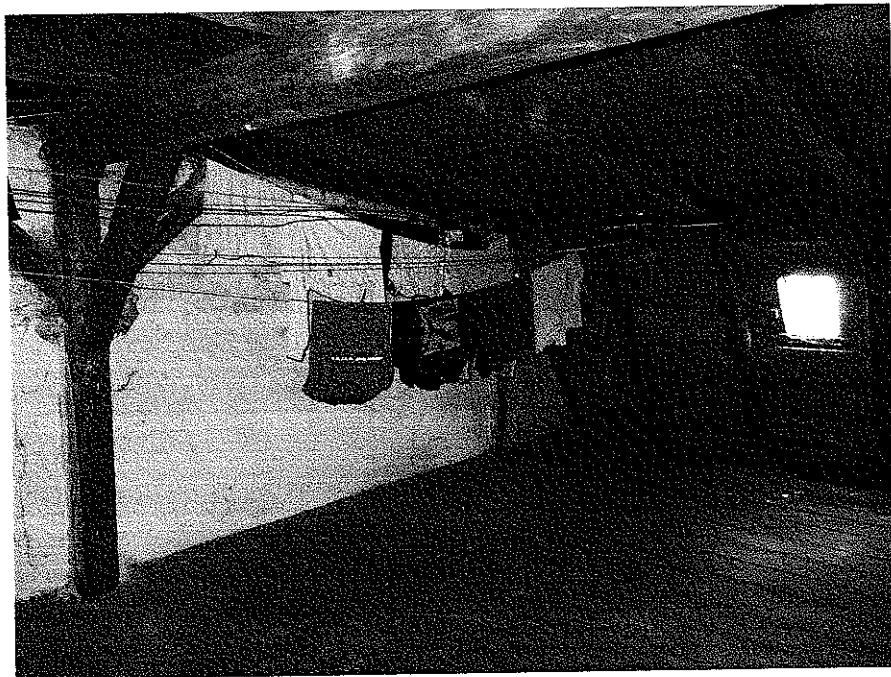
Deskowanie podłogi poddasza częściowo w złym stanie technicznym (miejscowe braki i uszkodzenia, deski zbutwiałe i zawilgocone).

Zdjęcie nr 6 – Drugi poziom poddasza

- Wymiana uszkodzonego deskowania podłogi poddasza z desek pióro-wpust gr. 22mm. Deski impregnowane preparatem zabezpieczającym przed owadami, grzybami i pleśniami oraz przed działaniem ognia.

- Wymiana uszkodzonych stopnic schodów prowadzących na II poziom poddasza

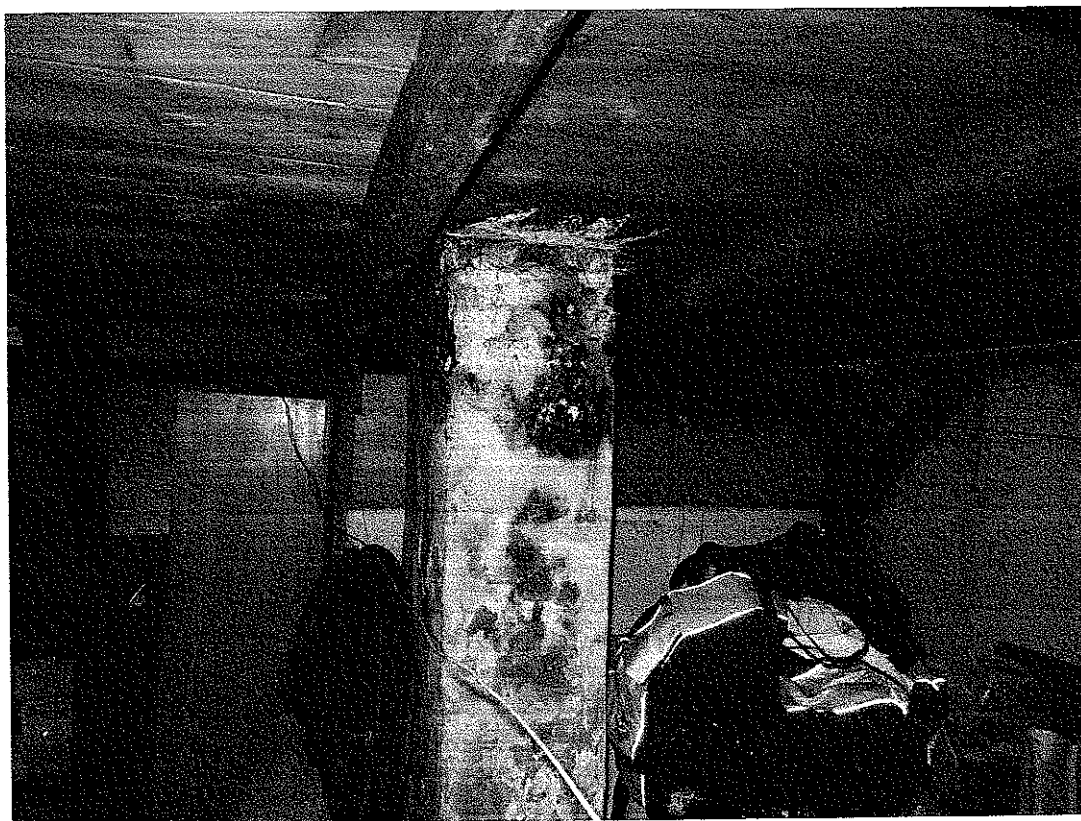
Kominy ponad dachem popękane. Na poddaszu tynk miejscami spękany, pod połacią zmurszały (zacieki).

Zdjęcie nr 7 – Uszkodzenia kominów

- Przemurowanie kominów od poziomu poddasza. Kominy ponad dachem z cegły pełnej ceramicznej klinkierowej, poniżej z cegły tynkowanej.  
**uwaga:** zakończenie robót musi być potwierdzone protokołem kominiarskim.
- Wykonanie izolacji ogniochronnej gr. 6cm pomiędzy kominem, a elementami więźby dachowej znajdującymi się w pobliżu kominów
- Wykonanie ocieplenia dachu nad lokalami mieszkalnymi z wełny mineralnej gr. 12cm i  $\lambda=0,034$  W/mK.
- Wykonanie poszycia stropodachu z płyty OSB3 łączonej pióro-wpust gr.22 mm. Miejsca łączenia płyt powinny wypadać na krokwi.
- Wykonanie pokrycia z papy:

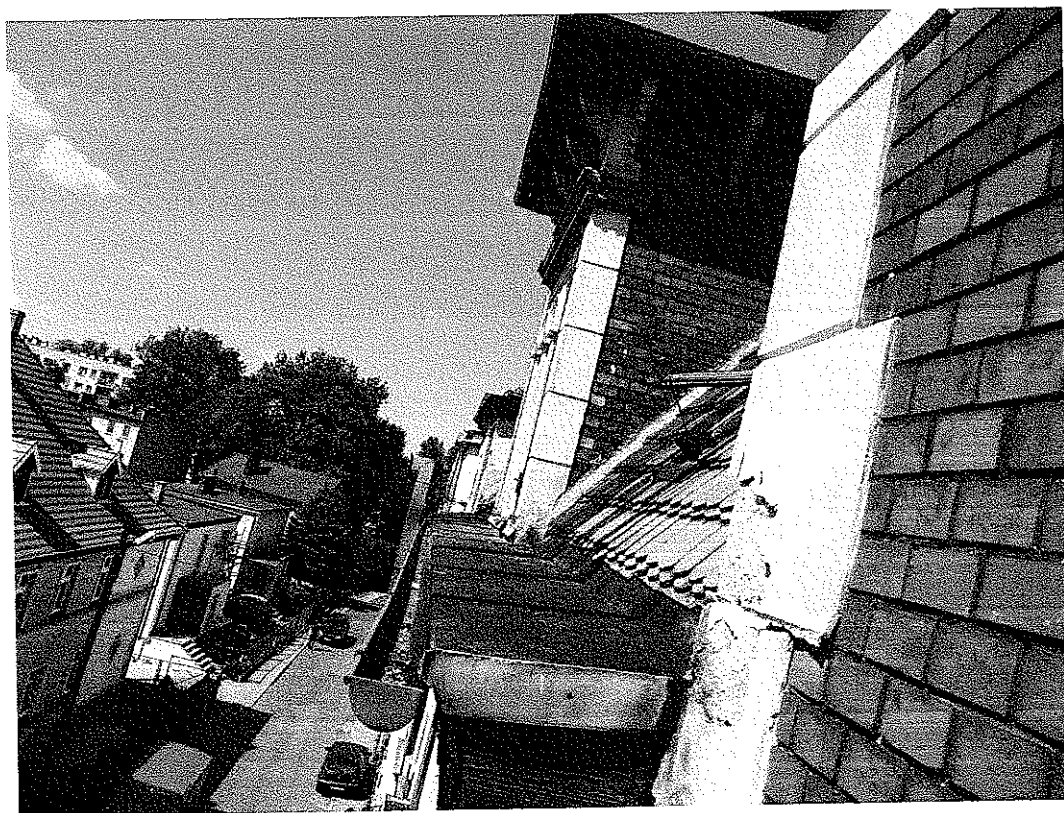
Okap dachu ceramicznego - drewniany deskowany. Deskowanie w złym stanie technicznym.

Zdjęcie nr 8 – Gzymsy zewnętrzne

- Wykonanie nowego deskowania gzymsu drewnianego. Deskowanie pełne, deski pióro-wpust gr. 22mm. Wskazane jest układanie desek o maksymalnej szerokości do 15 cm, stroną dordzeniową do góry. Wilgotność desek nie powinna być większa niż 21%. Szczeliny pomiędzy deskami nie powinny być większe niż 2 mm. Deski powinny być zaimpregnowane środkiem grzybobójczym i ogniochronnym. Miejsca łączenia desek powinny wypadać na krokwi. Deski malowane farbą ftalową.
