## **PROJEKT BUDOWLANY**

WZMOCNIENIA I REMONTU ELEWACJI

BUDYNKU MIESZKALNEGO

PRZY UL. WOJSKA POLSKIEGO 22

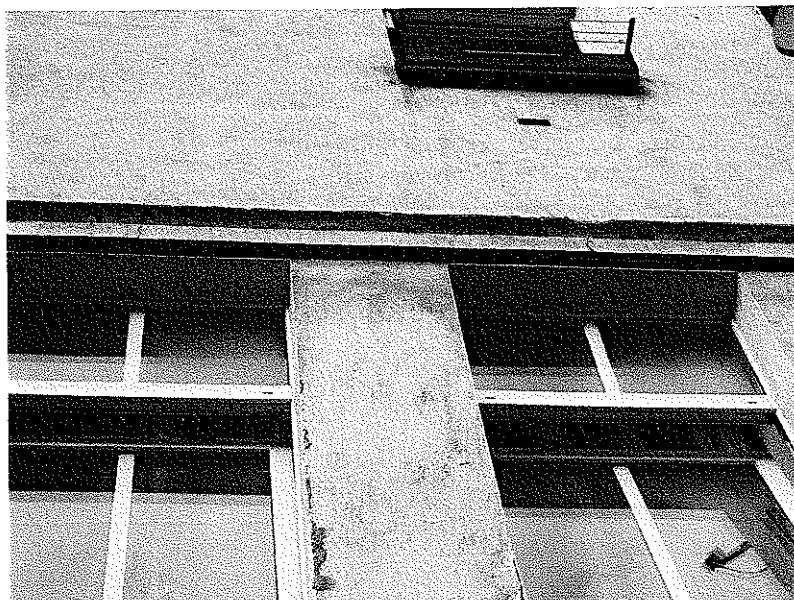
wieńca spajającego budynek. Pęknięcia nadproży ceglanych spowodowane prawdopodobnie zwiędnięciem zaprawy.

Zdjęcie nr 5 –Pęknięcia nadproży na elewacji frontowej

Wykonanie wzmocnienia nadproży z płaskowników stalowych. Płaskowniki należy umieścić w usuniętych spoinach, na głębokości min. 15cm.

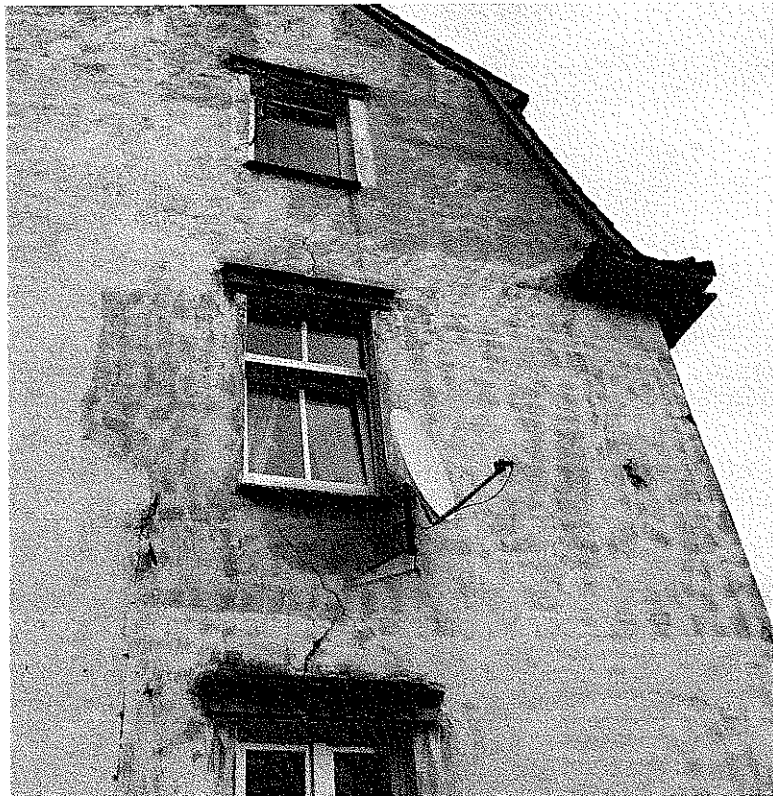
Lokalne uszkodzenia murów (rysy i pęknięcia) są skutkiem wielu niekiedy nakładających się przyczyn: drgania od ruchu ulicznego, osłabienie otworami okiennymi i drzwiowymi, belki stropowe prostopadłe do ścian podłużnych, brak

Zdjęcie nr 6 – Pęknięcia nadproży i rysy na elewacji bocznej

Zabezpieczenie spękań o rozwarcie większym od 0,5cm na ścianach wykonując zbrojenie prętami  $\phi 8$  zagiętymi na końcach i zakotwionymi w ścianie w odległości po 70cm z każdej strony pęknięcia. Zagięte końcówki

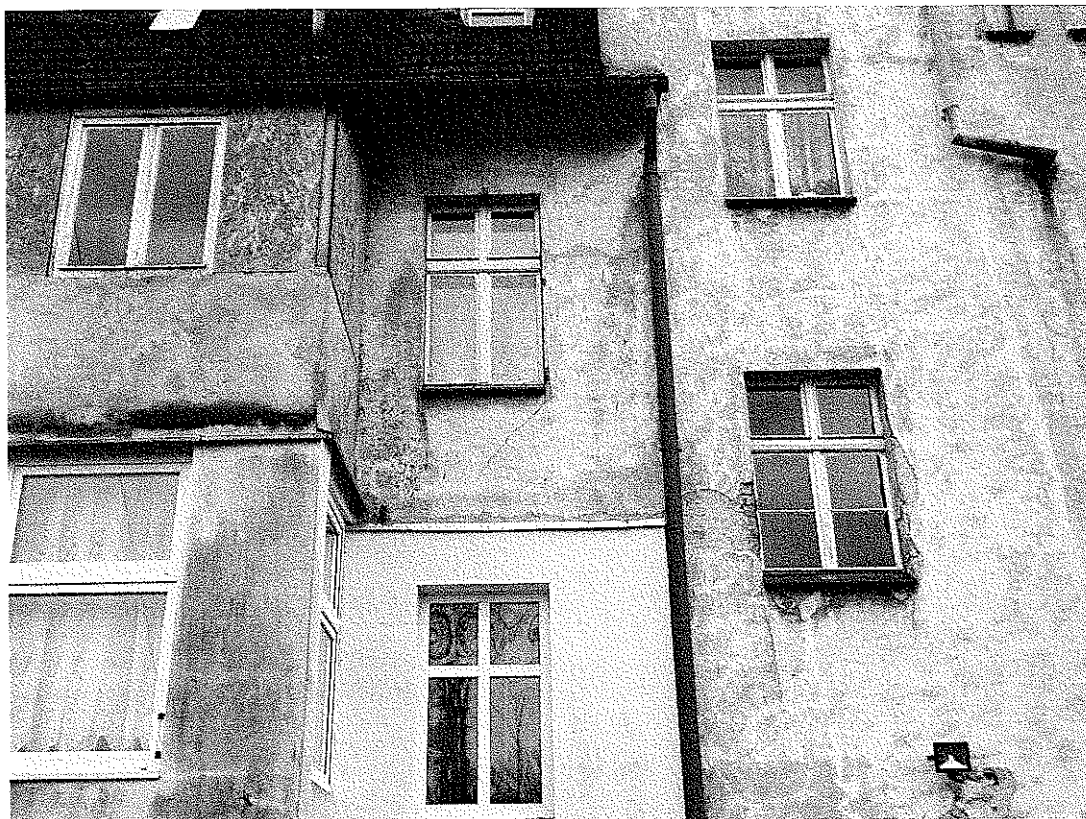
Zdjęcie nr 7 – Pęknięcia nadproży i rysy na elewacji tylnej

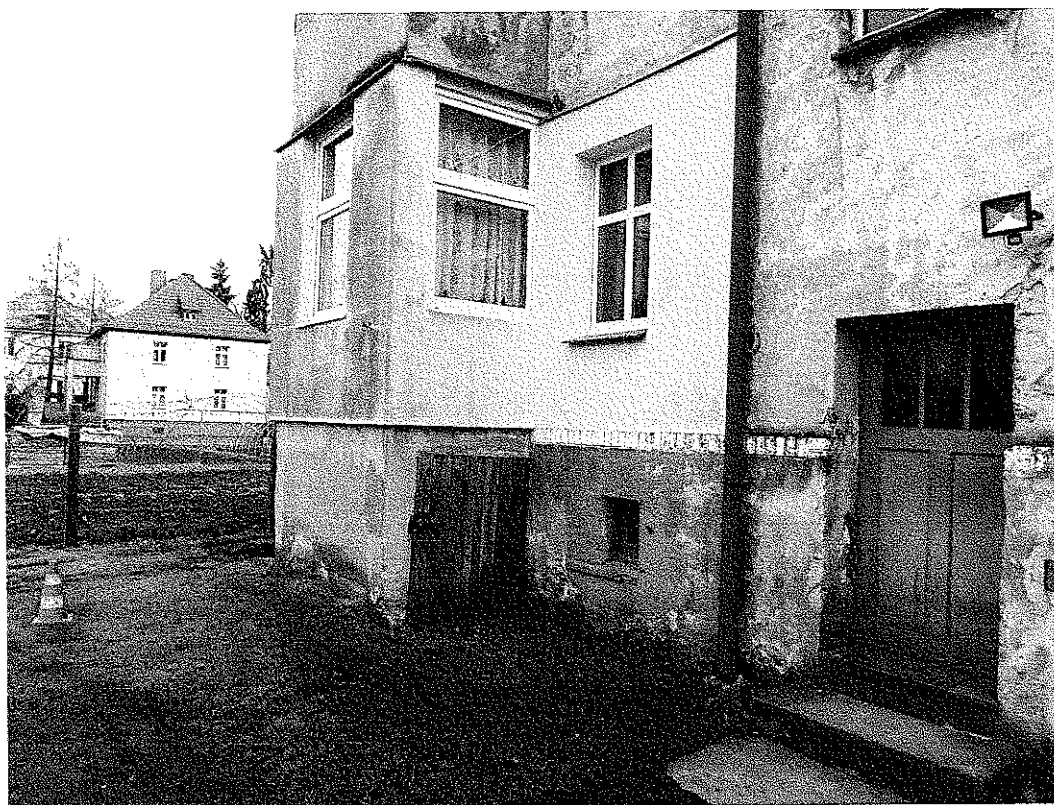
Tynk cokołu od strony podwórza, zawilgocony, częściowo odspojony. Budynek nie posiada opaski.

Zdjęcie nr 8 – Zawilgocone i odparzone tynki na cokole. Widoczny brak opaski przy budynku.

- Remont cokołu:  
Należy usunąć wszystkie spoiny na głębokość 2 cm.  
Całość cokołu należy umyć bardzo dokładnie przegrzaną parą wodną jednorazowo przy użyciu 1-1,5% kwasu HF (bezwzględnie nie zwiększać stężenia) lub gotowym preparatem. Bardzo ważne jest przestrzeganie reżimu technologicznego. Tam, gdzie nawarstwienia są wyjątkowo trwałe i zbite (zaprawa) należy oczyścić je przez oczyszczanie ścierniwem (dobranie ścierniwa o odpowiedniej twardości, granulacji, kształtu ziaren na podstawie prób) tych miejsc. Należy użyć maszyny do czyszczenia o regulowanym ciśnieniu, tak, aby nie zniszczyć powierzchni cegieł. Zabieg powinien wykonywać przeszkolony operator piaskarki (nie należy myć kwasem HF elementów glazurowanych).  
Wszystkie cegły z silnymi ubytkami, spękaniem uszkodzeniami powierzchni należy wymienić wstawiając albo całą cegłę albo lico cegły zdrowej z ceramiki dopasowanej kolorystycznie do cegły elewacyjnej na zaprawie trasową. Bardzo drobne ubytki należy uzupełnić zaprawą mineralną cegłopodobną o drobnym kruszywie.
