## PROJEKT BUDOWLANY

REMONTU ELEWACJI

BUDYNKU MIESZKALNO-USŁUGOWEGO

PRZY UL. LEGNICKIEJ 23

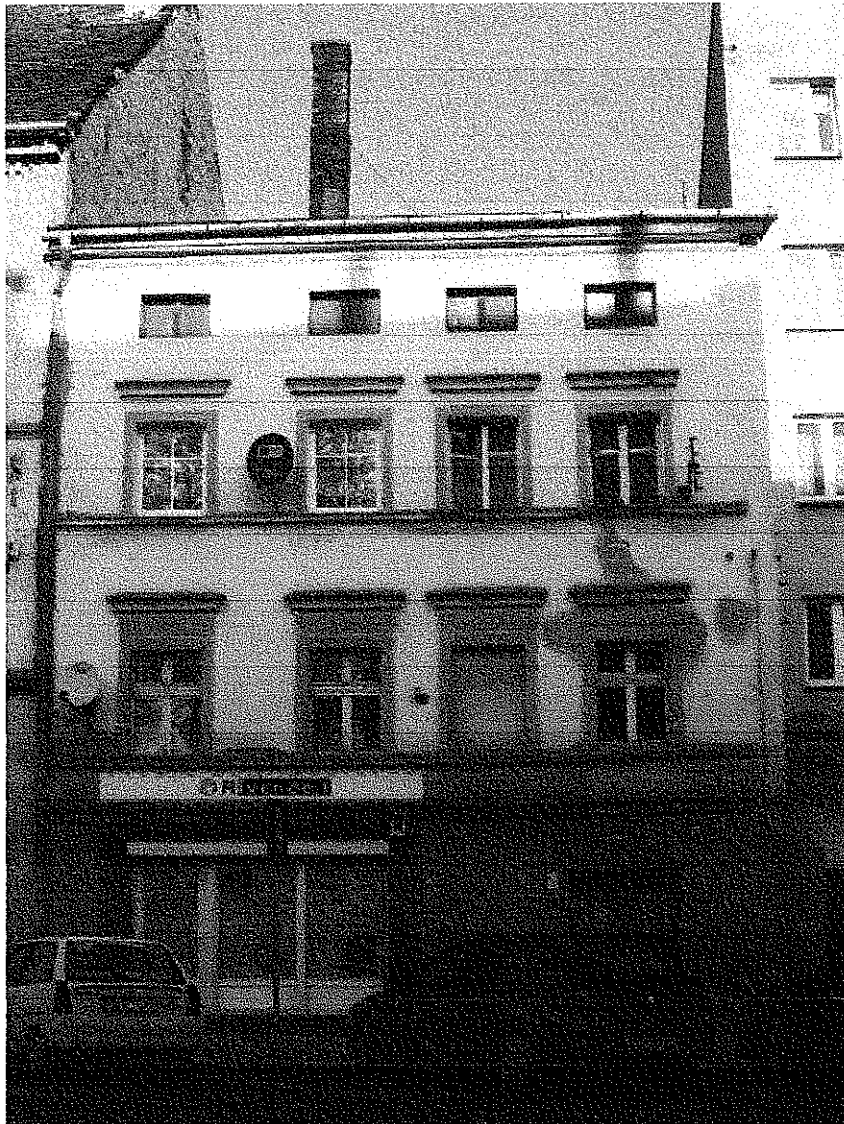
Na ścianie frontowej pęknięcia i rysy, w przeważającej ilości w skrajnej części budynku. Pęknięte nadproże nad oknami i drzwiami oraz zapadnięcia gzymsów pośrednich. Na gzymsach pośrednich i parapetach brak obróbek blacharskich. Tynk miejscami odparzony.

Zdjęcie nr 1 – Elewacja frontowa

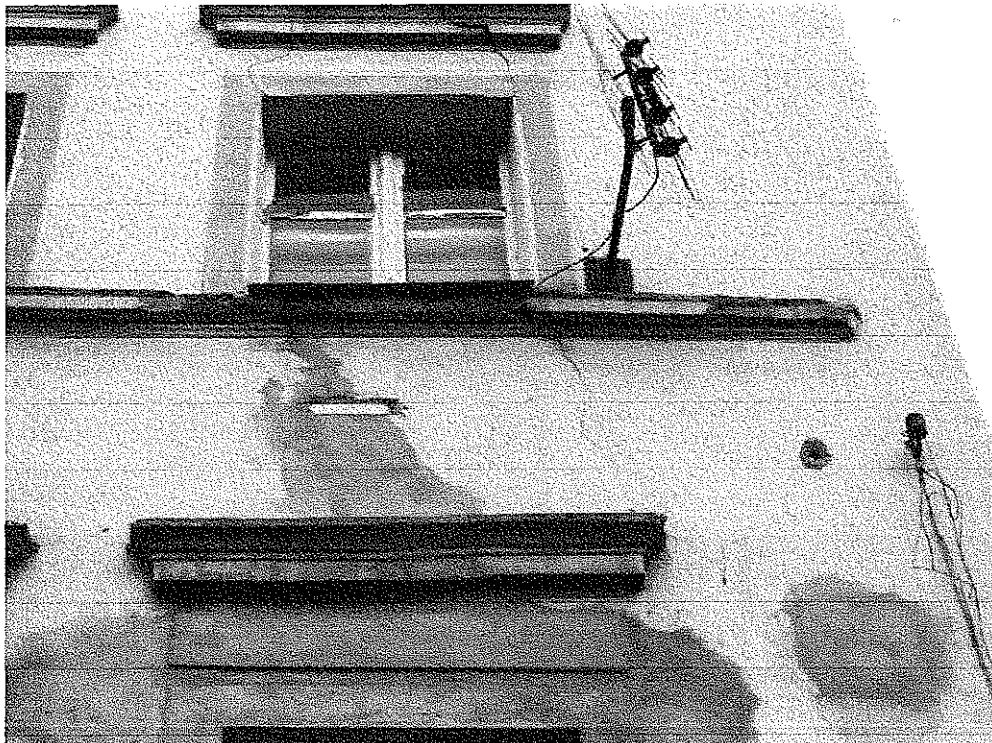
Uszkodzenia murów (rysy i pęknięcia) są skutkiem wielu niekiedy nakładających się przyczyn i nierównomiernego osiadania budynku – prawdopodobnie pod budynkiem znajduje się gwałtowna zmiana w układzie warstw gruntowych, przebiegająca przez narożnik budynku. Osiadanie budynku zostało spotęgowane poprzez drgania od ruchu ulicznego. Brak uszkodzeń na założonych „plombach” szklanych wskazuje na ustabilizowanie się przyczyny pęknięć murów i braku dalszego postępowania deformacji.

Zdjęcie nr 2 – Elewacja frontowa, uszkodzenia gzymsów pośrednich

- Wzmocnienie wszystkich pękniętych nadproży kątownikami stalowymi, zakotwionymi za pomocą kotew wklejanych.
- Przemurowanie popękanych gzymsów pośrednich i wieńczących.

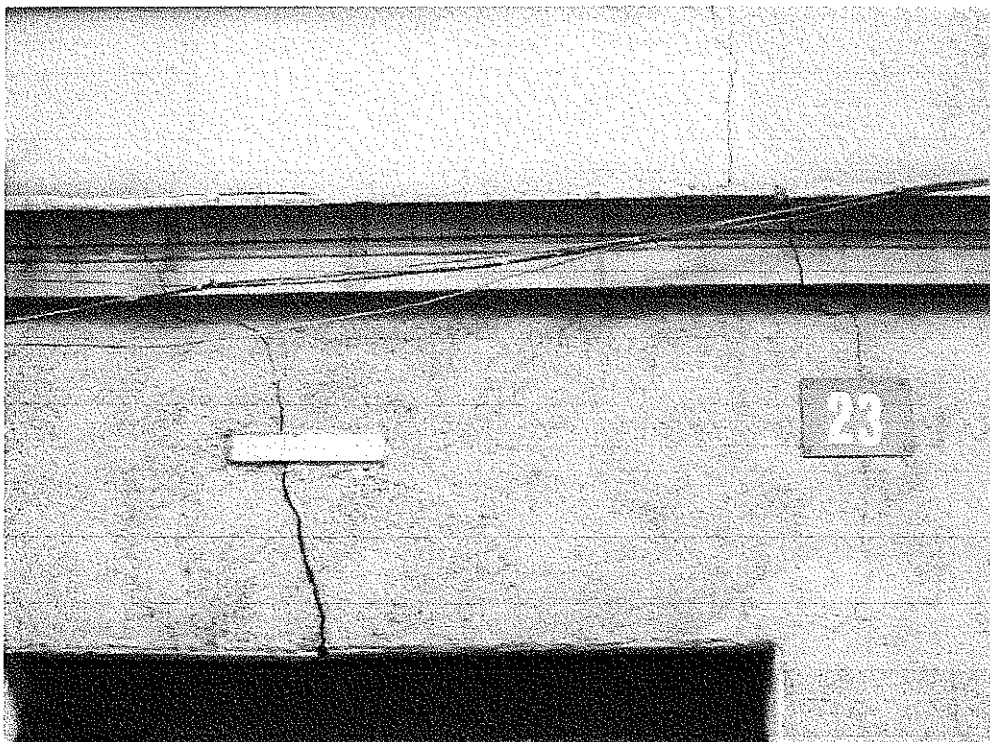
W budynku wykonane ściagi w poziomie stropu nad parterem i pierwszym pięciem. Na ścianie frontowej założone „plomby” szklane.

Zdjęcie nr 3 – Uszkodzone nadproże nad drzwiami, brak pęknięć „plomby”

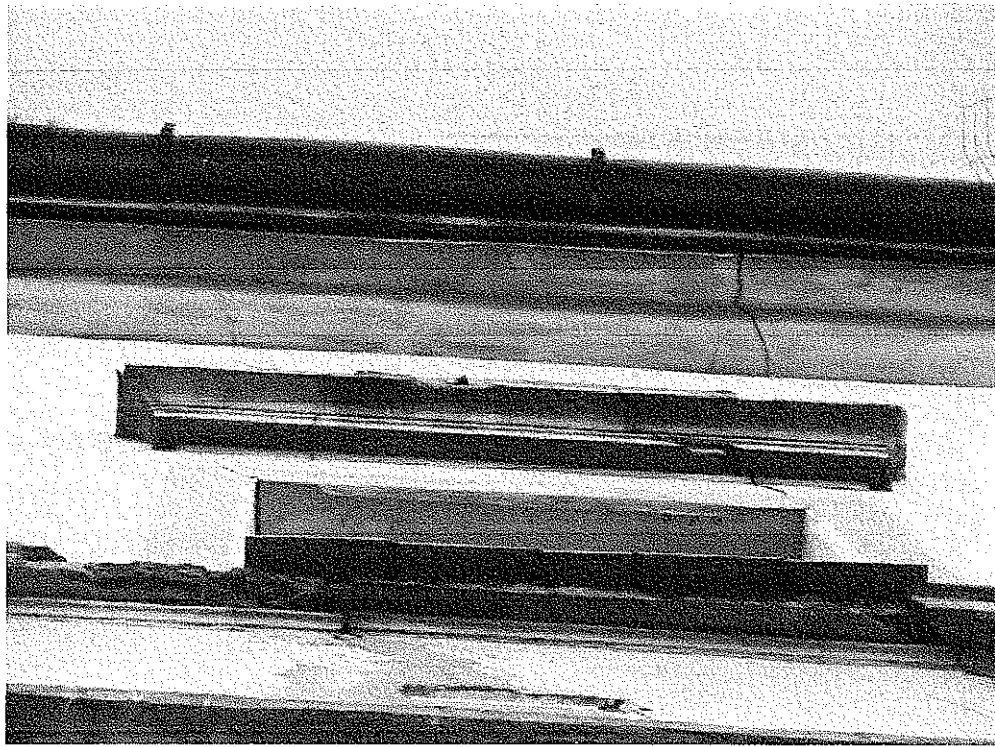
Zdjęcie nr 4 – Elewacja frontowa, uszkodzenia gzymsu wieńczącego

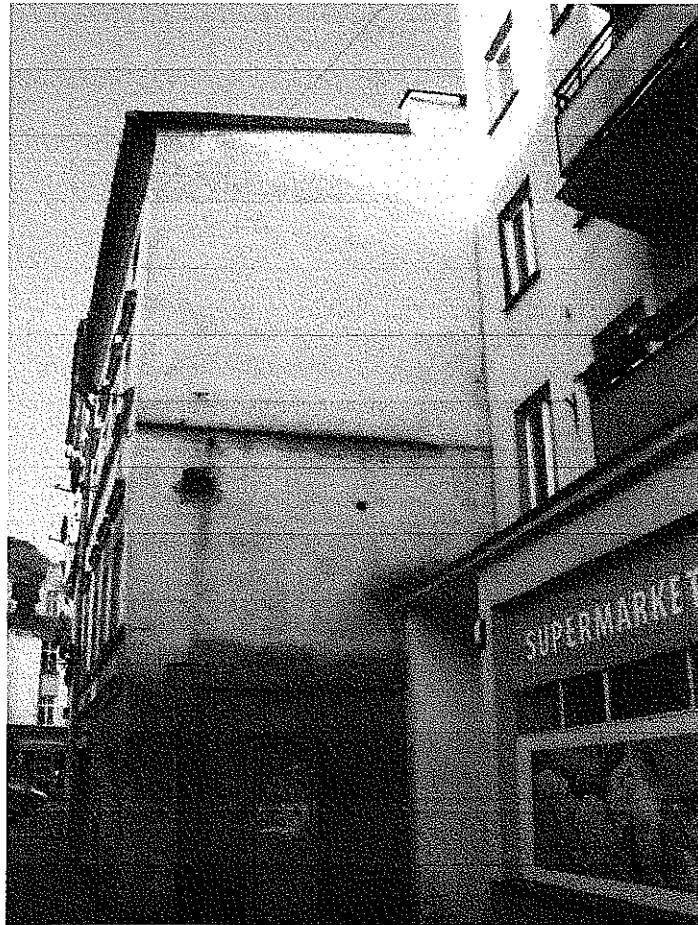
Na ścianie od podwórza brak rys i pęknięć.

Zdjęcie nr 5 – Elewacja boczna
