# **ARCHITEKTONICZNO - BUDOWLANY**

**Budynek mieszkalno - usługowy**  
**Kategoria obiektu XIII**

**Chojnów, ul. Rynek 23**  
**działka nr 348/1, obręb 4,**  
**jednostka ewidencyjna 020901\_1 Chojnów**

**Remont elewacji z naprawą uszkodzeń ścian zewnętrznych**

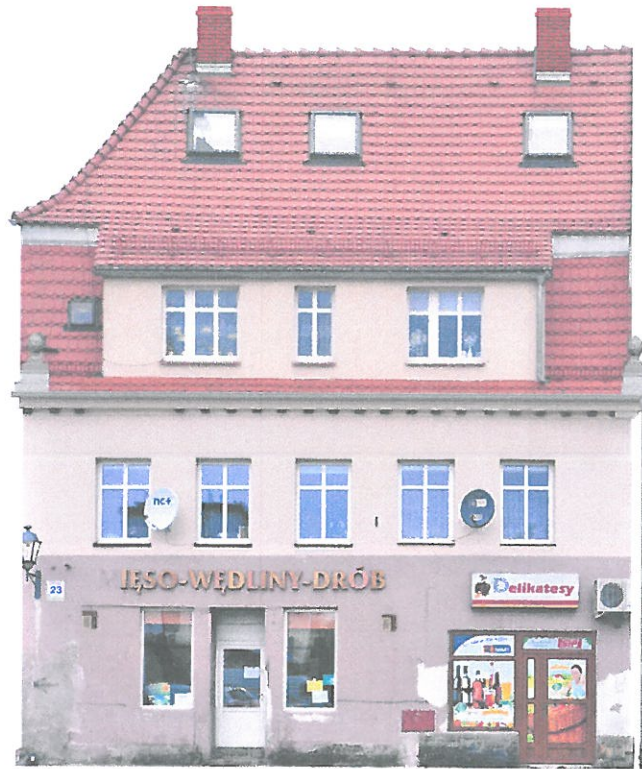
Elewacja frontowa w stanie średnim – zawilgocenie w poziomie parteru, miejscowo wietrzenie tynków. Lokalnie widoczne pęknięcia i zarysowania na powierzchni tynków. Pionowe zarysowanie w czwartej osi elewacji. Zużyte, zabrudzone powłoki malarskie w poziomie parteru, miejscowe ubytki powłok malarskich. Ubytki płytek cokołu w prawym narożniku elewacji. Brak trzech kroksztynów pod gzymsiem wieńczącym.

Widok elewacji frontowej.

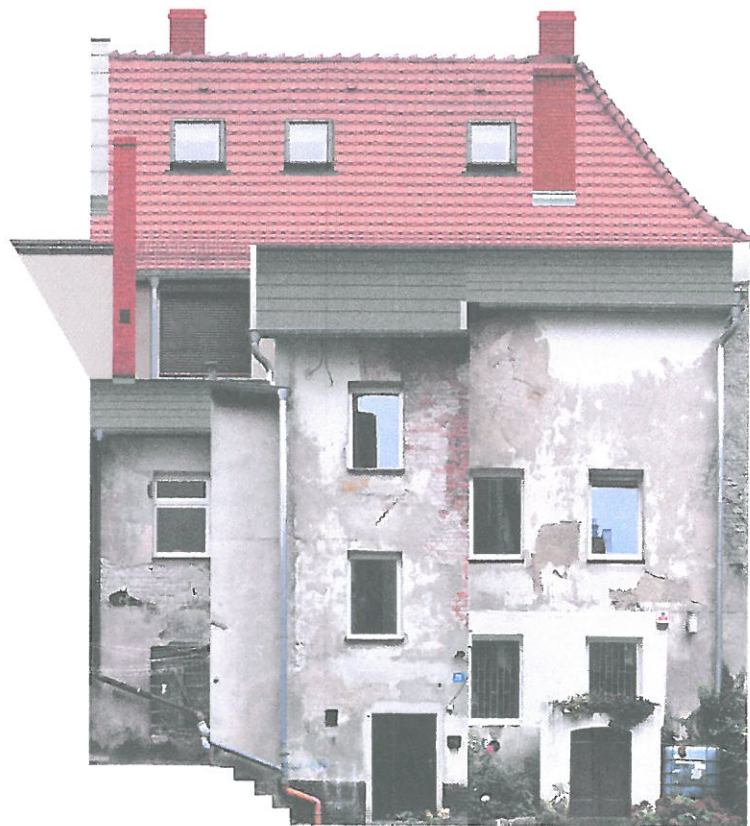
Elewacje podwórzowe w stanie złym. Wietrzenie i ubytki tynków na znacznej powierzchni elewacji. Widoczne pęknięcia i zarysowania tynków i lokalnie muru. Znaczne uszkodzenia nadproża i muru nad wejściem do klatki schodowej.

Widok elewacji podwórzowej.

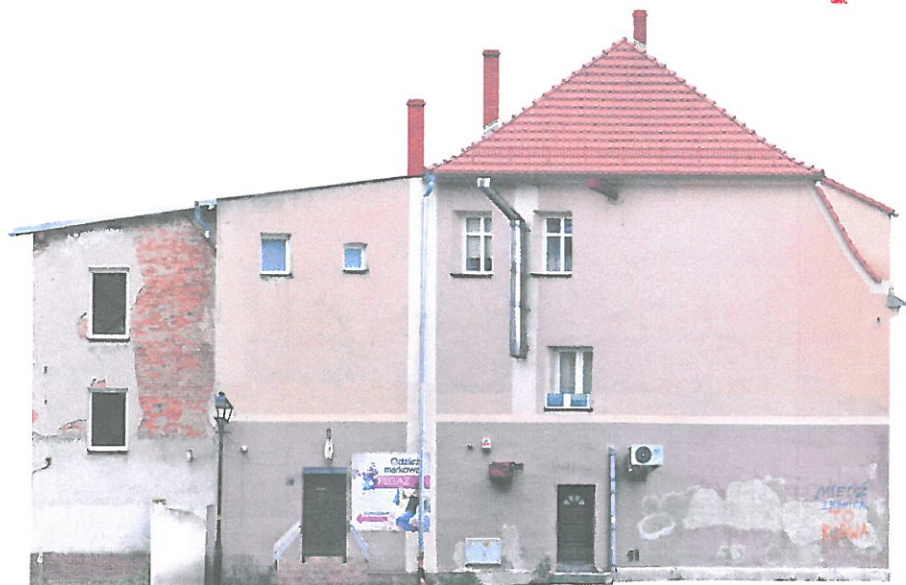
Elewacja szczytowa w stanie średnim. Stwierdzono zawilgocenie w poziomie przyziemia jak na elewacji frontowej. Wietrzenie i ubytki tynków w prawej części ściany w poziomie parteru. Pionowe zarysowania z lewej strony elewacji. Na tynki widoczne liczne włoskowate zarysowania o nieregularnym układzie. Zużyte – zabrudzone i miejscowo złuszczone powłoki malarskie.

Widok elewacji szczytowej.

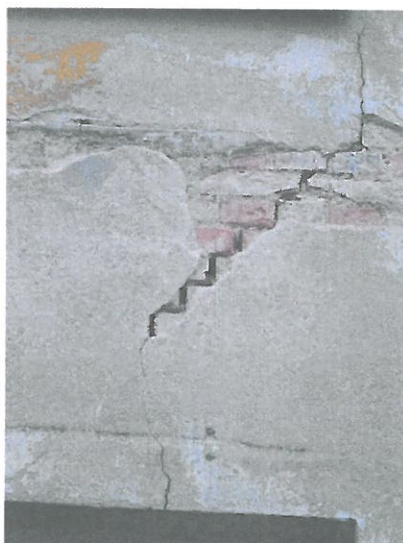
Zarysowania ściany podwórzowej między oknami poziomie I-go piętra klatki schodowej.

W celu naprawy pęknięć oraz wzmocnienia ścian zewnętrznych w miejscach szczególnie narażonych na uszkodzenia (pasy międzyokienne) należy wykonać zszycie w miejscach wskazanych na rys. 04 i 05. Zszycie uszkodzonych ścian zaprojektowano jako systemowe wykonane w technologii Satatical, Helifix lub równoważnych pod względem technicznym, w sposób analogiczny z wykonaniem wieńców, z tym że zastosować należy jeden pręt  $\varnothing 8$  ze stali nierdzewnej austenitycznej 304.

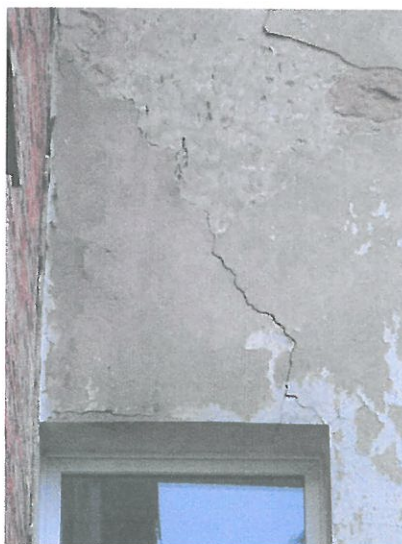
Zarysowania nadproża i ściany podwórzowej nad oknem I-go piętra.

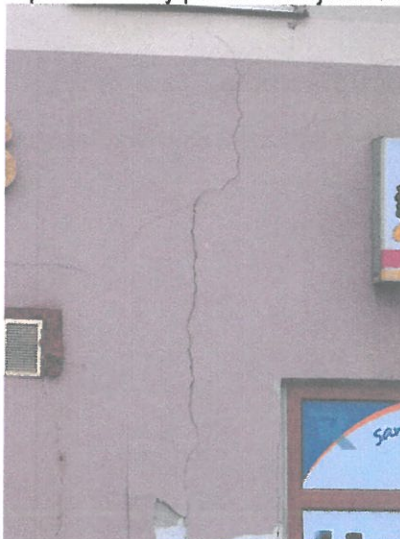
Pionowe zarysowanie ściany frontowej od poziomu przyziemia do okna I-go piętra.

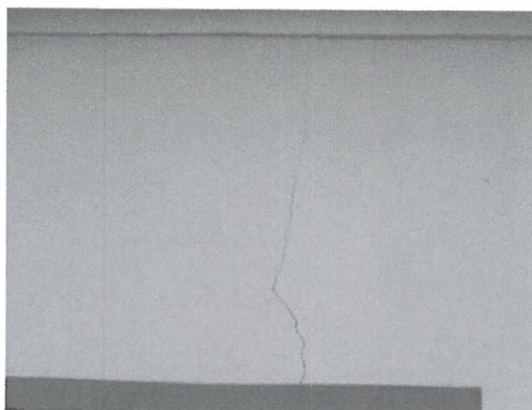
Zarysowania nadproża i ściany pod gzymsem elewacji frontowej.

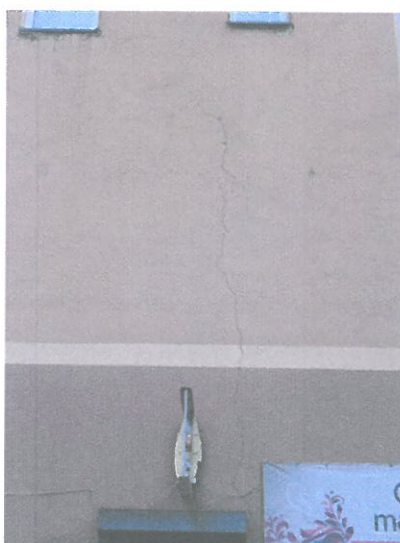
Zarysowania pionowe na ścianie szczytowej.
