## PROJEKT BUDOWLANY

REMONTU ELEWACJI

BUDYNKU MIESZKALNO-USŁUGOWEGO

PRZY UL. LEGNICKIEJ 23

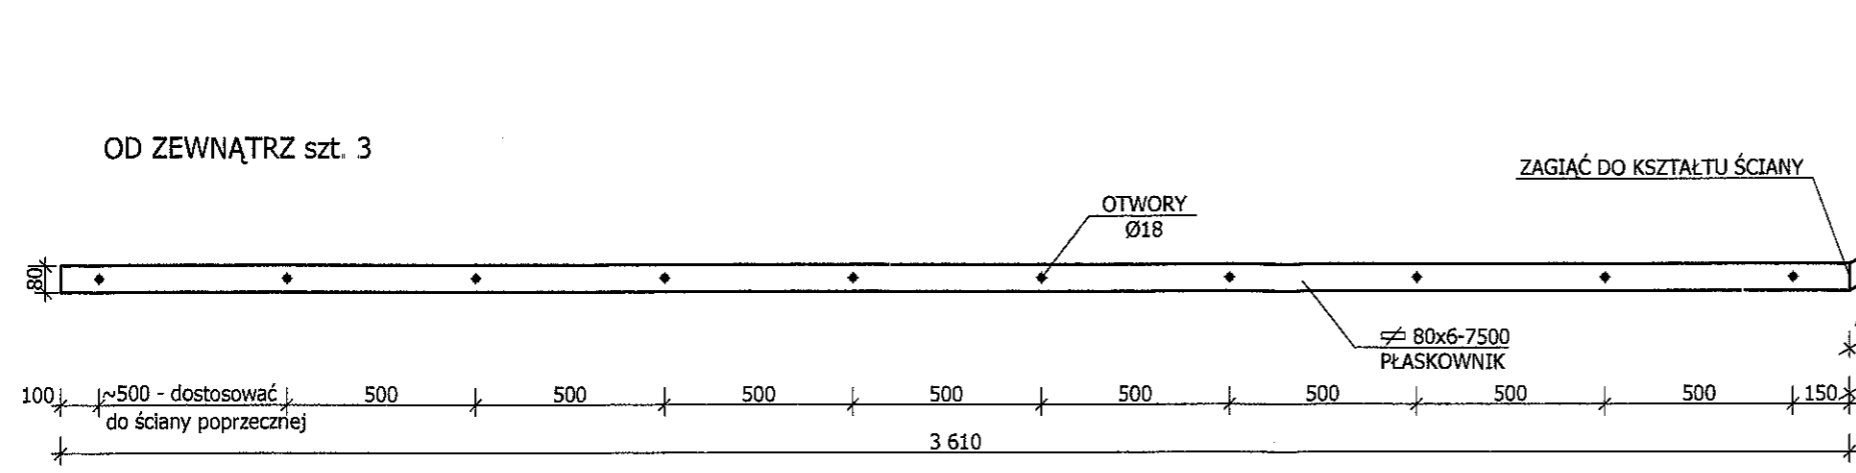
# PLASKOWNIKI WZM. ŚCIANĘ

OD ZEWNĄTRZ szt. 3

1. MUR W MIEJSCU MONTAŻU PŁASKOWNIKÓW ZATRZEĆ WYRÓWNAWCZĄ ZAPRAWĄ CEMENTOWĄ Z SUCHEJ MIESZANKI (12MPa)
2. KOTWY Z PRĘTA GWINTOWANEGO OCYNKOWANEGO KL. 5.8
3. WSTĘPNE SPRĘŻENIE KOTWY SIŁĄ 30-40kN PRZY MOMENCIE 0,15-0,20kNm NA KLUCZU DYNAMOMETRYCZNYM

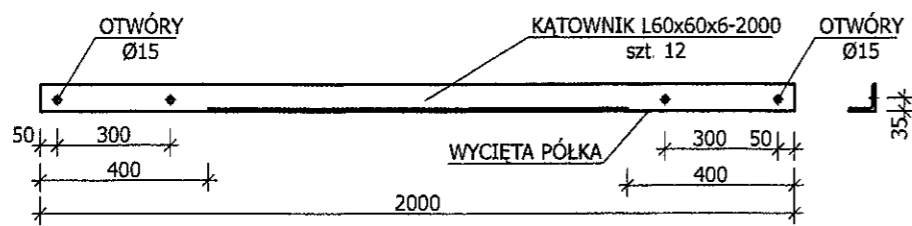
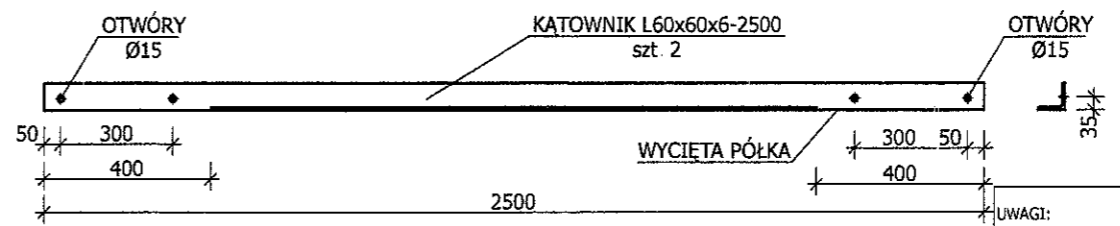
## KĄTOWNIKI OKIENNE

Na ścianie frontowej pęknięcia i rysy, w przeważającej ilości w skrajnej części budynku. Pęknięte nadproże nad oknami i drzwiami oraz zapadnięcia gzymsów pośrednich. Na gzymsach pośrednich i parapetach brak obróbek blacharskich. Tynk miejscami odparzony.

- Wzmocnienie wszystkich pękniętych nadproży kątownikami stalowymi, zakotwionymi za pomocą kotew wklejanych.
- Przemurowanie popękanych gzymsów pośrednich i wieńczących.
